# The Souk al-Luti Church at Wadi Bazra: A Study of Christian Ecclesiastical Architecture in the Pre-Desert Region of Tripolitania and Documentation of Its Present Condition

Department of Archaeology, Faculty of Arts, University of Bani Waleed, Bani Walid, Libya

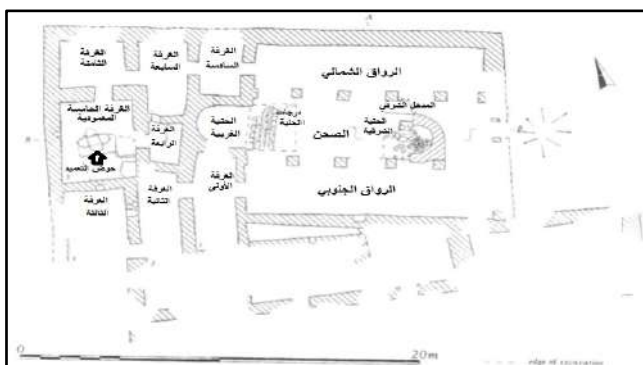
(شكل: 3) التنقيبات في درجات الحنية الغربية والشرقية والغرفة المعمودية. عن:

**1- صحن الكنيسة:** يبلغ طوله 11.85م وعرضه 3.65 م، يتم الدخول إليه من خلال مدخل مركزي في الجدار الشرقي (Amhimmid, 2025, p 346) (الشكل: 2، 5). توجد الحنية الرئيسية في الجهة الغربية من صحن الكنيسة، في منتصف الجدار الغربي (Welsby, 1991, p 65)، (صورة: 6، 7) حيث تبعد عن الجدار الشمالي حوالي 55 سم وعن الجدار الجنوبي حوالي 58 سم، ويبلغ قطر الحنية 2.63 م، وبعمق 2.60 م، وهي معقودة بعقد محمول على دعائمتين كبيرتين في الطرفين وتحمل كل دعامة تاج محلي، وقد كسيت الحنية من الداخل بالملاط ورسمت عليها رسومات باللون الأحمر تمثل أشكالاً مختلفة وهي في حالة سيئة (شكل: 9، صورة: 19)، والحنية مرتفعة عن أرضية الصحن، ويمكن الوصول إليها عن طريق درجات سلم تم الكشف عنها عن طريق مجسمات قامت بها البعثة الإنجليزية، وترتفع حوالي 0.85 م، وتم بناء الدرجات على الصخر الأساسي (صورة: 8، شكل: 3، 6).

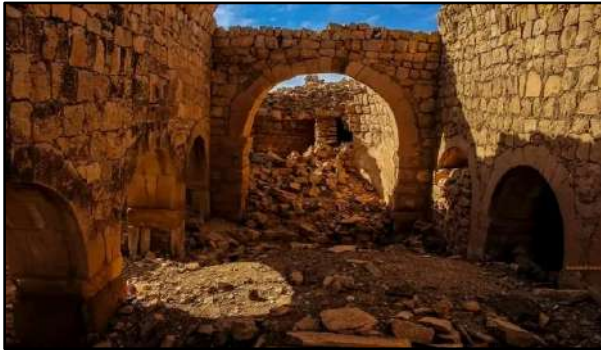
(صورة: 6) الصحن الأوسط والحنية الغربية.  
تصوير الباحث

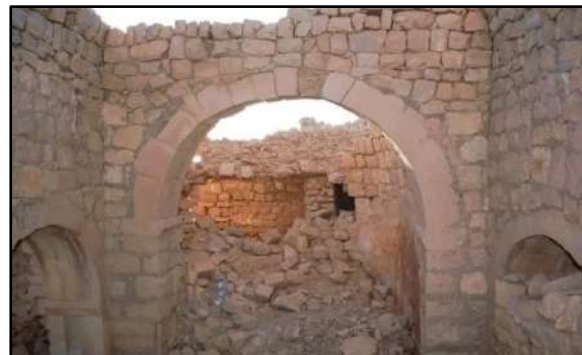
(صورة: 7) الحنية الغربية.  
A. Welsby. 1991. P. 65

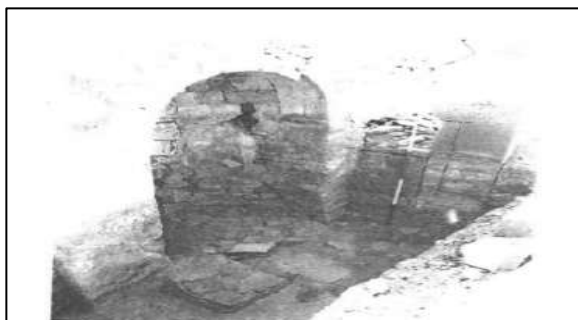
(صورة: 10) التنقيب عن الحنية الشرقية "المحراب". عن:  
A. Welsby. 1991. P. 65.

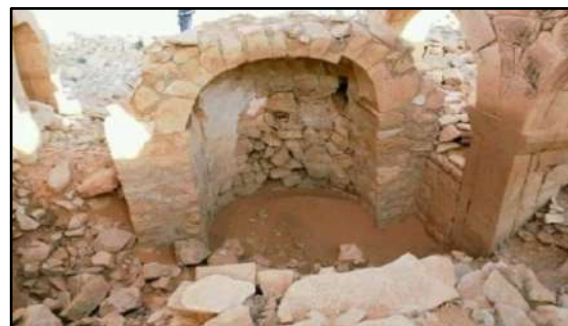
(صورة: 9) الحنية الشرقية "المحراب".  
تصوير الباحث

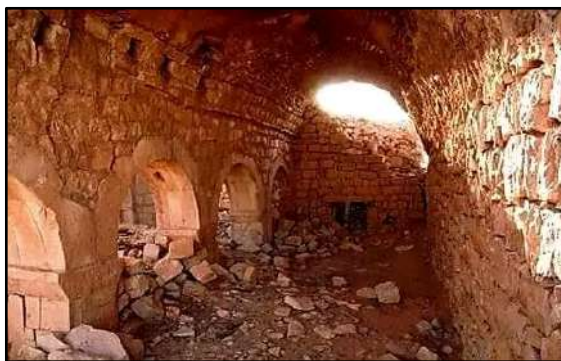
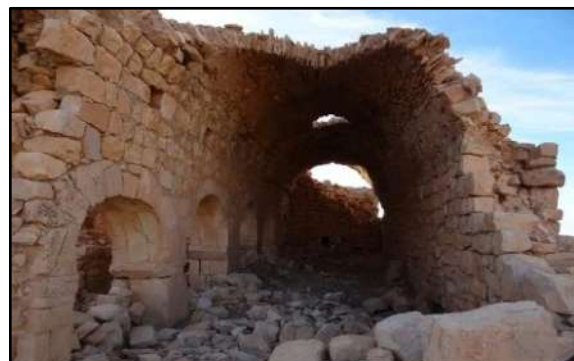
(صورة: 11) الرواق الشمالي.  
تصوير الباحث

**2- الرواق الشمالي:** (صورة: 11) مازال بحالة جيدة عن الرواق الجنوبي، طوله 11.45 م وعرضه 2.87 م، جدران هذا الرواق لا تزال قائمة بالكامل باستثناء الجدار الشرقي حيث سقط منه جزء كبير وبقيت الأساسات. أما الجدار الشمالي فهو مازال قائماً رغم سقوط جزء صغير منه ويبلغ عرض هذا الجدار حوالي 1.05 م، وأما الجدار الغربي فهو أيضاً مازال قائماً بالكامل ويوجد به مدخل يؤدي إلى حجرة خلف الجدار عرضه 0.30 م وطوله لا نستطيع تحديده نظراً لوجود الرديم داخل الصحن (الحاج، 2023، ص 449).

أما بالنسبة للجدار الجنوبي فهو عبارة عن عقود تحملها دعامات كبيرة مربعة الشكل طول ظلعتها 65 سم، وتتباعد بمسافات مختلفة، وتحمل هذه الدعامات فوقها تيجان محلية البعض منها مزخرف والبعض الآخر غير مزخرف (صورة: 10، 11)، وقد غطيت هذه الدعامات بألواح حجرية ناعمة، يبلغ عدد هذه العقود 5 عقود مختلفة الأقطار تتراوح ما بين 1.53م إلى 1.82م، أما بالنسبة لارتفاع العقود فإنه يتعذر قياسه أيضاً نظراً لوجود الرديم داخل الرواق، وسمك هذا الجدار يبلغ حوالي 61 سم توجد نتوء في الجدار الغربي الجنوبي للصحن الشمالي، وهي تقع في الجزء الغربي من الجدار، ربما كانت لدعم السقف الذي يعتقد أنه قد تم تجديده مؤخراً. وقد أغلق العقد الغربي من الجدار الجنوبي في فترة متأخرة، كما توجد عدة فتحات صغيرة في هذا الجدار ربما كانت لوضع العوارض الخشبية لتثبيت الجدار. أما بالنسبة للسقف فهو مازال قائماً، وهو برميلي الشكل وبني بالحجارة والمونة وبطريقة فنية على الرغم من وجود فتحات به إلا أنه لا يزال بحالة جيدة (صورة: 11، 21).

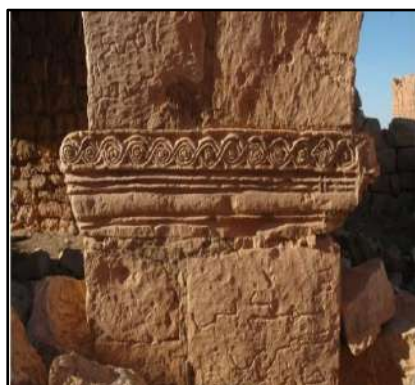
(صورة: 13) الدعامات المزخرفة التي تحمل الأقواس. عن:  
<https://www.livius.org/articles/place/suq-al-awty/>

والصحن أوسع من الرواقين الجانبين، وهذا النظام متبع في أغلب الكنائس ذات التخطيط البازيليكي، ويفصل الصحن عن الرواقين الجانبيين عن طريق أقواس أو عقود كبيرة تحملها دعائم (صورة: 12، 13)، والسقف كان على شكل نصف برميلي، ولكنه الآن منهار تماماً، ويوجد في منتصف الجدارين الشمالي والجنوبي للصحن كتفان (حويته، 2013، 69).

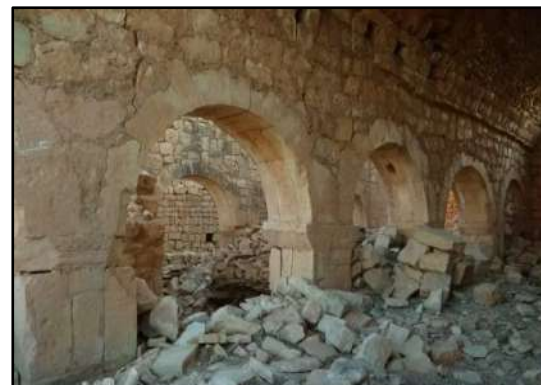
(صورة: 12) الجدار الجنوبي للرواق الشمالي.  
تصوير الباحث

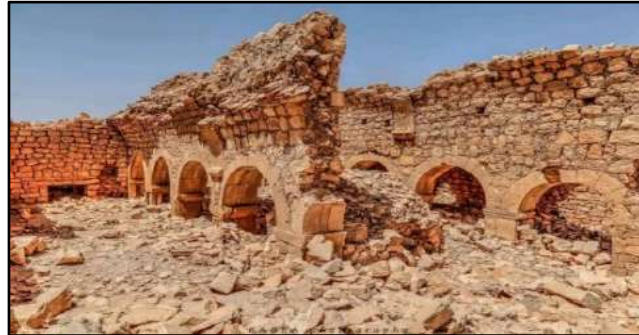
(شكل: 7) رسم يوضح ارتفاع رصيف الرواق الجنوبي. عن:  
A. Welsby. 1991. P. 66.

(صورة: 14) الرواق الجنوبي.  
تصوير الباحث

**3- الرواق الجنوبي:** (صورة: 14، 15) يبلغ طوله حوالي 10.5 م، وعرضه 3.13 م، وهو يشبه إلى حد كبير الرواق الشمالي، إلا أن هذا الرواق قد أنهار سقفه تماماً، كما أن جداره الجنوبي لم يبق منه إلا القليل (حويته، 2013، ص71)، وتم استخدام ملاط الجير الصلب في بناء الجدران الداخلية لهذا الرواق، على عكس الجدار الخارجي الذي استخدم من الملاط الرملي، وتختلف سماكة الجدران من 1.05 م في الجدار الشمالي إلى 0.40 م في الجدار الغربي من هذا الرواق، ويفصل هذا الرواق عن الصحن عقود تحملها دعامات كما هو الحال في الرواق الشمالي. وتم بناء الأرصفة من ألواح حجرية مسطحة و ناعمة وتم وضعها في أغلب الأحيان على الحافة بدلاً من أن تكون على جوانبها الطولية (شكل: 7)، ويتراوح حجمها 0.38×0.76 متر. ويلاحظ وجود مدخل في الجدار الجنوبي بعرض 68 سم قد أغلق بالحجارة من الخارج، وهذا المدخل يؤدي إلى مبنى آخر يقع جنوبي الكنيسة وهو منهار بالكامل، كما يوجد مدخل آخر في الجدار الغربي للرواق عرضه 90 سم (Welsby, 1991. p 70).

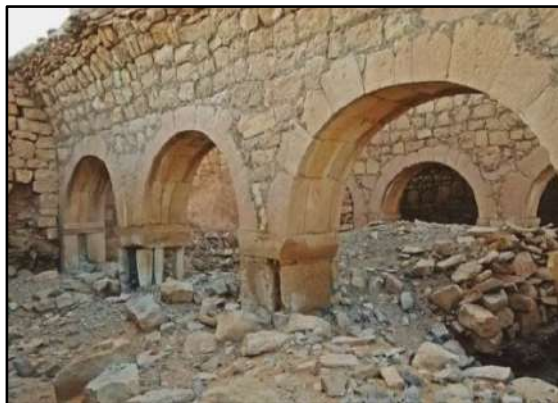
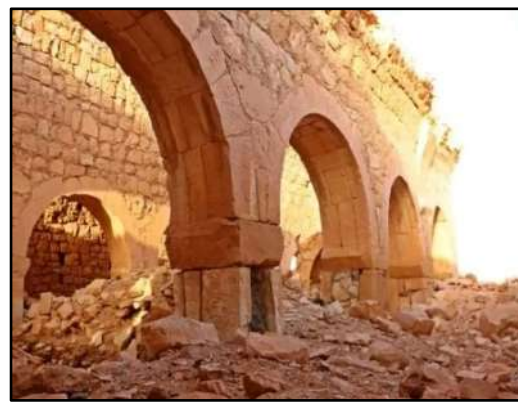
(صورة: 15) الجدار الشمالي للرواق الجنوبي.  
تصوير الباحث.

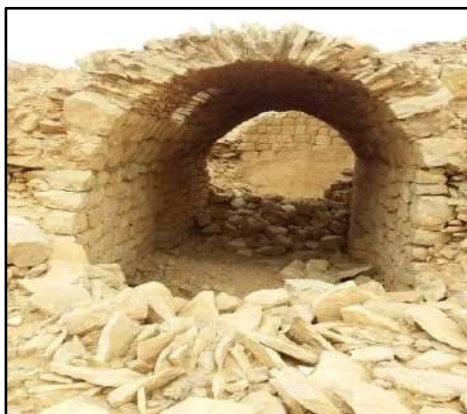
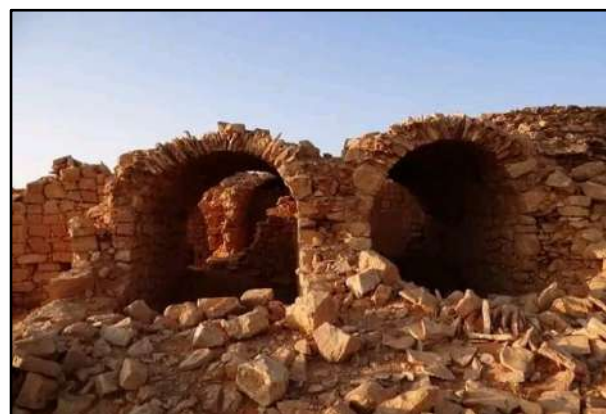
(صورة: 16) الغرفة الجانبية للكنيسة، وهي بشكل مستطيل ذات أسقف مقببة.  
تصوير الباحث

**4- الغرف الجانبية:** توجد خلف الجدار الغربي للكنيسة مجموعة من ثماني غرف صغيرة مستطيلة الشكل، ذات سقف مقبب (الشكل: 2، 3، صورة: 16)، ويعتقد وارد بيركنز وجود تشايلد إن عدم انتظام مخطط النظام الغربي يوحي بأنه إضافة لاحقة (W. Perkins, Goodchild, 1953. P. 55; A, Di Vita, 1967. P. 128).

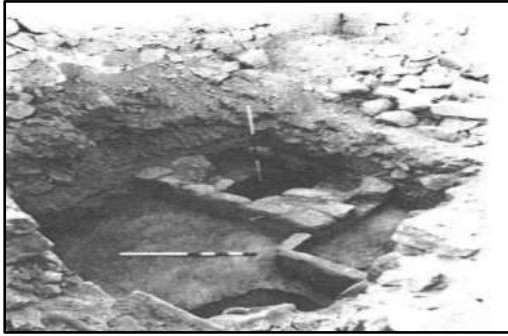
صورة: (18) التنقيب في غرفة التعميد. عن:  
A. Welsby. 1991. P. 72.

تسمى بالغرفة المعمودية (Baptistery)، وتبلغ مساحتها حوالي 3×2.5 م (Welsby, 1991. P. 70)، ولها مدخلان أحدهما في الجدار الشمالي والذي يؤدي إلى الغرفة الثامنة، والثاني يؤدي إلى الغرفة الرابعة، وسقفها برميلي لم يبق منه إلا جزء بسيط، وعند قيام البعثة الإنجليزية بعمل مجسات بها وجدوا أنها تحتوى على حوض التعميد<sup>5</sup>.

(صورة: 17، 18، شكل: 6) وهو يقع في منتصف الغرفة، وقد وجد في هذه الغرفة بقايا عظام بشرية، وكذلك إحدى أسنان القواطع للهيكل.

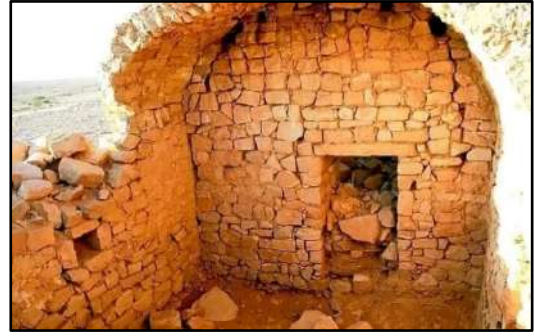
صورة: (17) غرفة التعميد. عن:  
<https://www.livius.org/articles/place/suq-al-awty/>

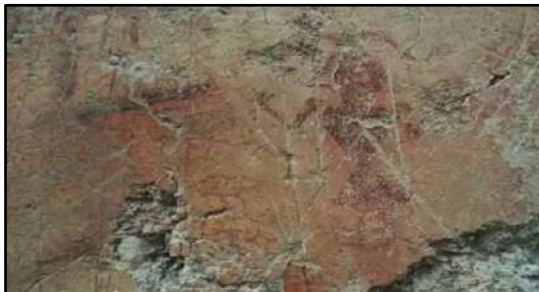
صورة (19) أحد اللوحات الجدارية في الحنية الغربية، وهي عبارة  
عن أشكال بشرية، وقد رسمت بشكل يشبه الساعة الرملية،  
بخصر محدود جداً وتنورة أقصر من الركبة. عن:  
<https://www.livius.org/articles/place/suq-al->

- **اللوحة الرابعة:** عبارة عن أشكال بشرية، وقد رسمت بشكل يشبه الساعة الرملية بخصر محدود جداً وتتورق أقصر من الركبة، وقد رسمت بالقرب منهم عربة ذات عجلات، والأيدي مرفوعة على جانبي الجسم والرأس مغطى بخوذة (شكل: 9، صورة: 19) (Welsby, 1991. Pp. 73-75). أما الرسومات الجدارية في الحنية الشرقية فقد تم الحفاظ عليها بشكل أفضل في عام 1948 عندما زار وارد بيركنز وجودتشايلد الموقع، حيث لاحظوا وجود آثار كبيرة للرسومات على الملاط لكن لم يقدموا المزيد من التفاصيل أو الرسوم التوضيحية سوى شكل يمثل الجسم البشري والرقبة وجزء من الرأس (شكل: 10) (perkins, Goodchild, 1953. Pp. 73-75).

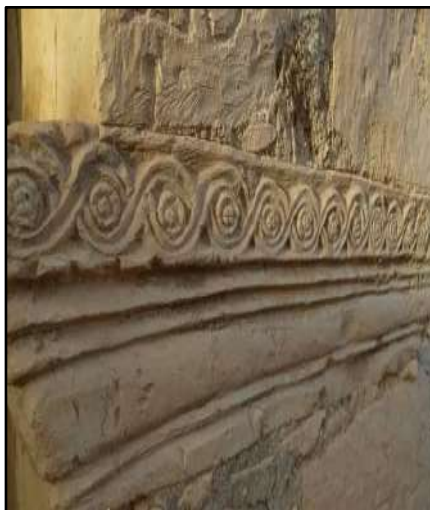
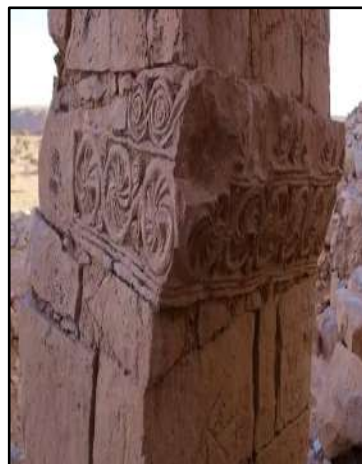
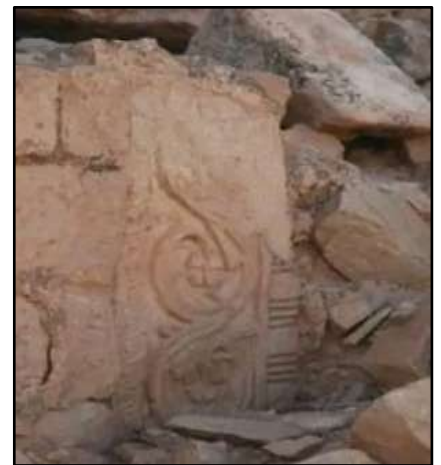
(صورة: 20) الزخارف النحتية على هيئة ظفيرة على التيجان وتاج الدعامة. عن:

**5- المنحوتات و الرسومات الجدارية:** تعتبر كنيسة السوق اللّوطي فقيرة جداً من الناحية الفنية حيث لا نجد بها نحتاً كاملاً بمعنى الكلمة فيها، باستثناء ثلاثة تيجان للدعامات الثلاث الأولى من الجهة الشرقية في الجدار الفاصل بين الرواق الشمالي والصحن، وهذا النحت عبارة عن زخارف تتمثل دوائر مروحية وهي ترمز للسيد المسيح عليه السلام، وقد نحتت على التيجان و تاج الدعامة زخارف على شكل ضفيرة، (صورة: 20) وهناك في المبنى المجاور توجد بعض المنحوتات

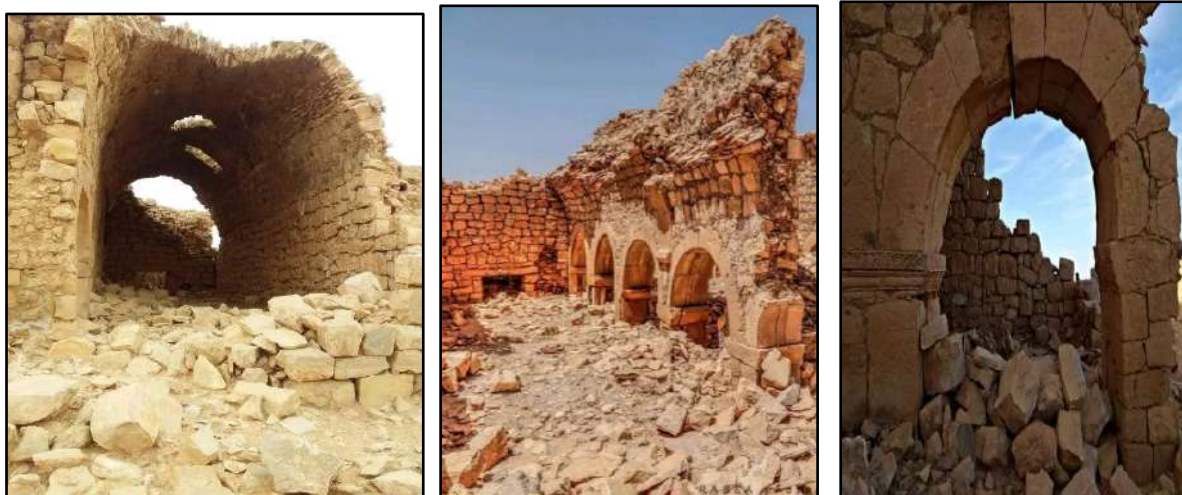
(صورة: 21) تأثير العوامل الطبيعية على مبني الكنيسة مما تسبب في تصدعات المبنى وانهيار الجدران والأقواس والسقف.  
تصوير الباحث.

**2- مياه الأمطار:** تعتبر الأمطار أشدّ عدوانية على المواقع الأثرية بسبب اختلاف المواد المستخدمة في البناء، مثل الأحجار الصلبة والطوب اللبني والقش المستخدم كروابط بين الجدران أو في الأسقف (أدم، 2015، ص 23، الحاج، 2023، ص 451)، يؤدي تأثير الأمطار المستمر إلى تآكل المواد الرابطة، مما يضعف الطوب ويحول المباني إلى هياكل هشّة، كما حدث عندما انهار آخر جزء متبقٍ من القبو فوق صحن الكنيسة منذ زيارة الفريق الأولى للموقع عام 1980. ومن المتوقع أن ينهار الطرف الشرقي من القبو ما لم يبدأ بعمليات الترميم الضرورية (G. W. W. Barker et al. 1989. P. 51) (صورة: 21).
